郑州金盛热镀锌钢管有限公司 场地环境修复项目污染土壤治理与修复效果 评估报告

建设单位：郑州市鼎城置业有限公司

报告编制单位：河南和阳环境科技有限公司

2018年11月

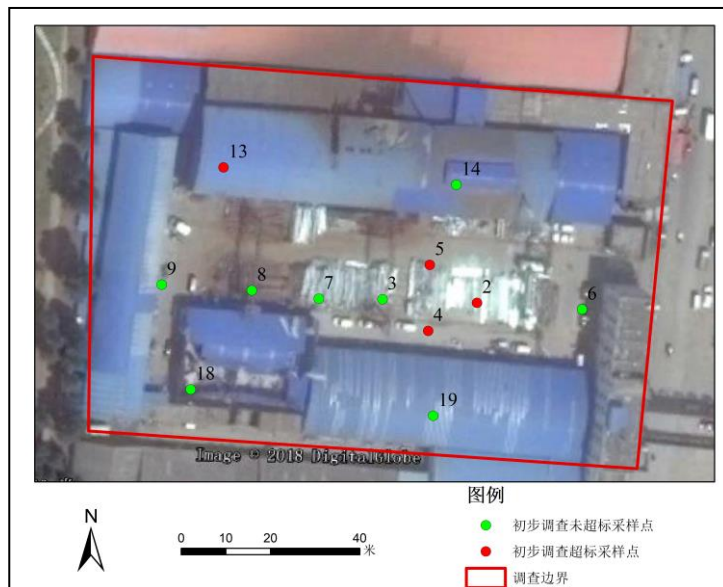
图 3-5 初步调查污染物超标情况

初步调查场地范围内共布设土壤采样点 12 个，采集 42 个土壤样品，采集的土壤样品送往河南松筠检测技术有限公司分析检测。经检测，场地土壤镍、锌、铬超标，超标情况见表 3-2 和图 3-5。

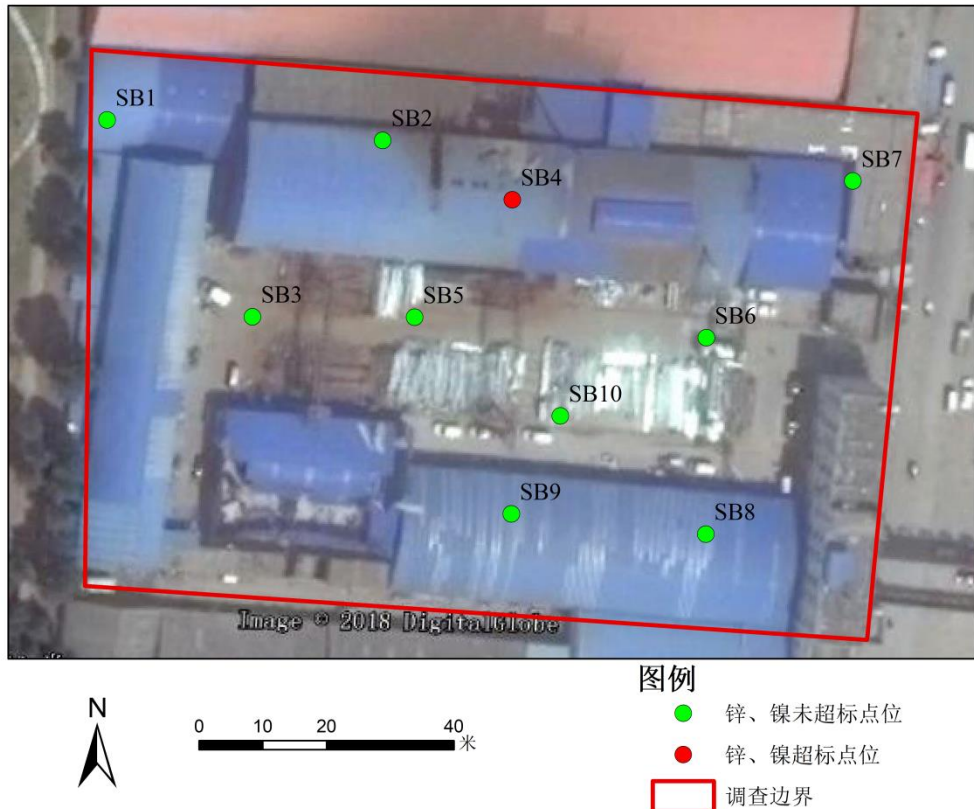
图 3-6 详细调查污染物超标情况

详细调查在初步调查基础上，对污染区域加密布点，共设 10 个土壤采样点，采集 90 个土壤样品，根据现场筛选，送检 41 个样品及 3 个平行样品，土壤样品送往上海实朴监测技术服务有限公司进行检测。结果显示，土壤样品镍、锌超标。超标情况如表 3-3 和图 3-6 所示。

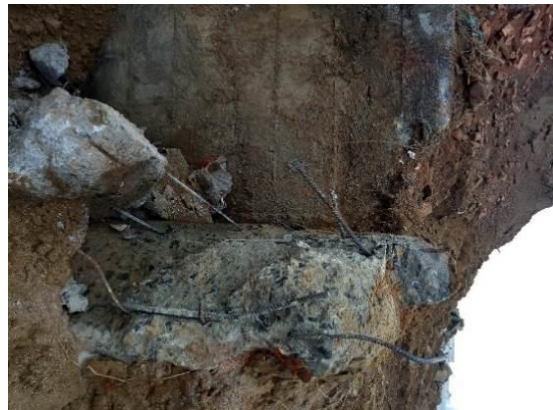
2018年4月16日，施工单位开始进场施工，对现场污染区域及边界的建筑垃圾进行清除，其中共清除现场地表以上垃圾清除4000m³，对污染区域表层硬化地面进行，其中破除与清理硬化地面2000m²（30公分硬化地面破除与清理），对污染区域及边界的地下钢筋水泥罐体破碎清除，其中地下钢筋混凝土罐体长30米、宽30米，深5米，壁厚30公分，池底厚度1米，共计破碎清除1980m³。

地下钢筋水泥罐体破碎清除

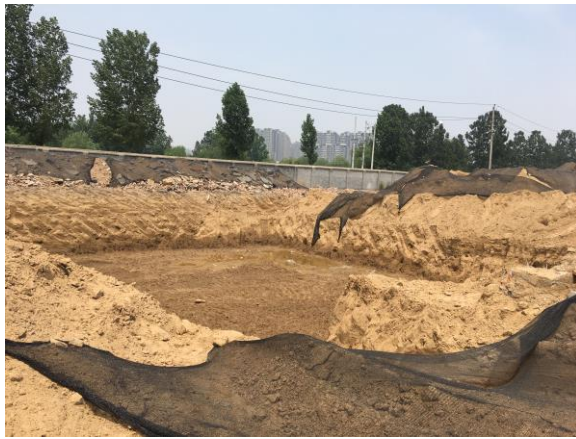
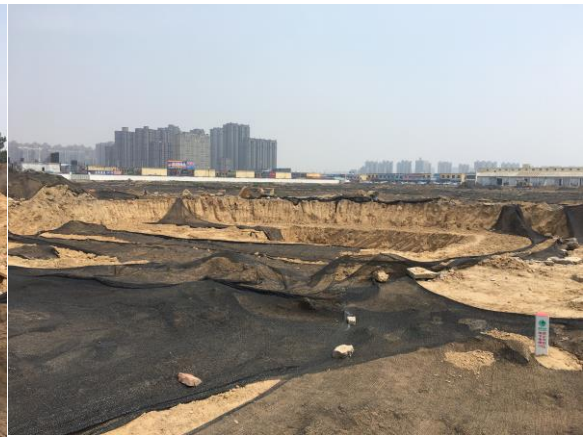
污染土清挖后现场基坑状况

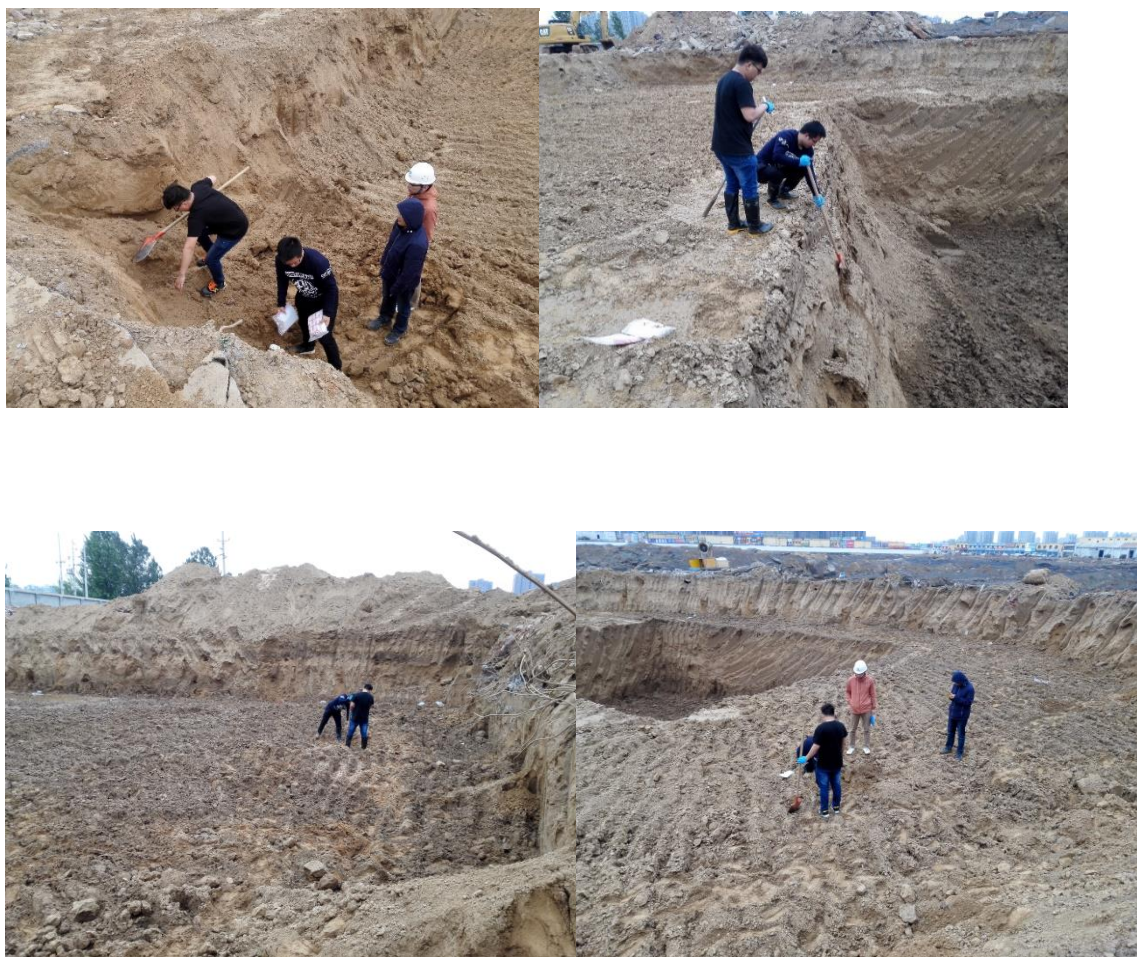
图 4-7 基坑采样图片

2018年4月22日，效果评估单位对场地进行现场勘查，对现场基坑侧壁及坑底进行取样，并于5月4日出具了检测报告。检测报告结果表明，基坑侧壁、底部遗留土壤均达到修复目标值的要求。基坑侧壁及坑底取样检测报告见附件3。

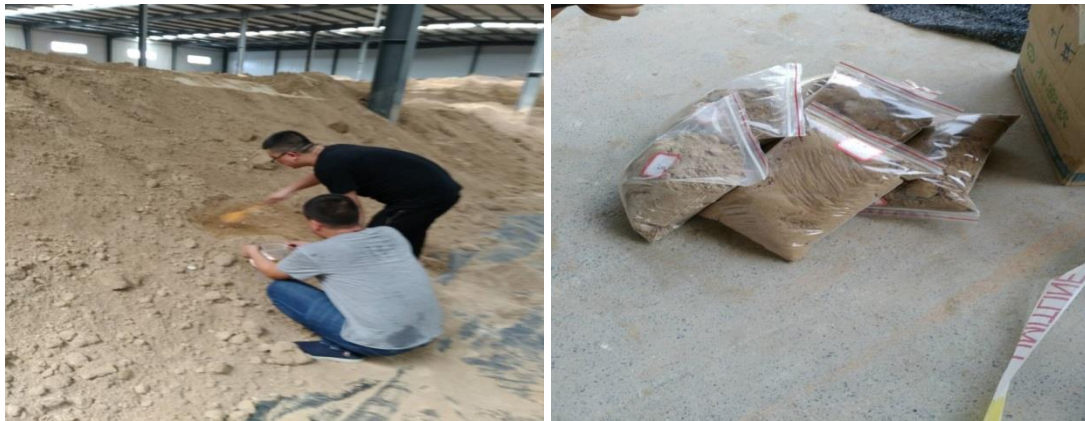
图 4-8 样品采集照片

在 8 月 13 日出具的检测报告中，有组织废气检测项中废气量、颗粒物、NO₂ 检测数值全部合格，处置车间区域门外、东侧居民点环境空气检测结果全部符合要求，东厂界、南厂界、西厂界、北厂界噪声监测结果全部符合规定，待检区土壤采样点 2、5、6 三个采样点镍的浸出浓度超标，其余三个采样点所有检测数值均已达标。对 3 个不达标的采样点的 1500m³ 不合格土壤，施工单位湖南宏福环保股份有限公司通过再次添加 117 吨药剂对不合格土壤重新修复后，并于 8 月 17 日进行取样送检，送检土样的检测数值达到修复目标值的要求。相关取样检测报告见附件 6. 第一批次修复治理后土壤采样检测报告。附件 7. 不达标土壤重新修复治理后样品送检检测报告。

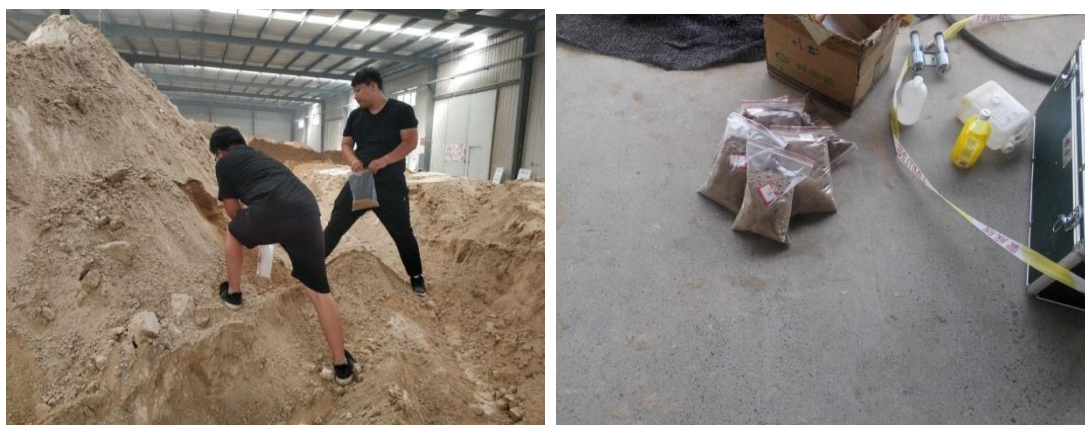
图 4-9 现场采样图片

在8月23出具的检测报告中，有组织废气检测项中废气量、颗粒物、NO₂检测数值全部合格，处置车间区域门外、东侧居民点环境空气检测结果全部符合要求，东昌界、南厂界、西厂界、北厂界噪声监测结果全部符合规定，待检区土壤6个采样点各项指标均已达标。

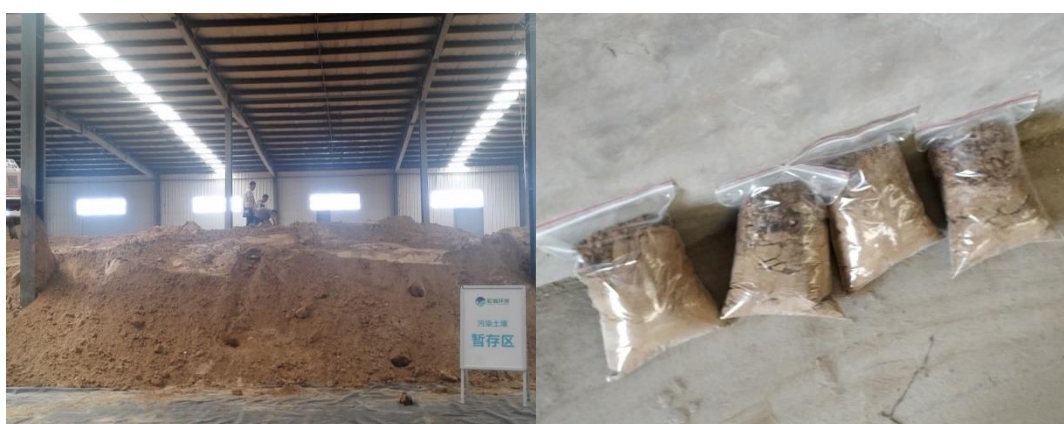
图 4-10 现场取样照片

施工单位对第一次检测未合格的 1500 方土壤进行了重新治理修复，2018 年 8 月 17 日，在业主单位和监理单位的见证下，施工单位按照相关规范自行采集 6 个土样，送至河南和阳环境科技有限公司进行 pH 及土壤中镍、锌、六价铬的浸出浓度检测。在 8 月 29 日出具的检测报告中，待检土壤 6 个采样点各项指标均已达标。相关取样检测报告见附件 7. 不达标土壤重新修复治理后样品送检检测报告。

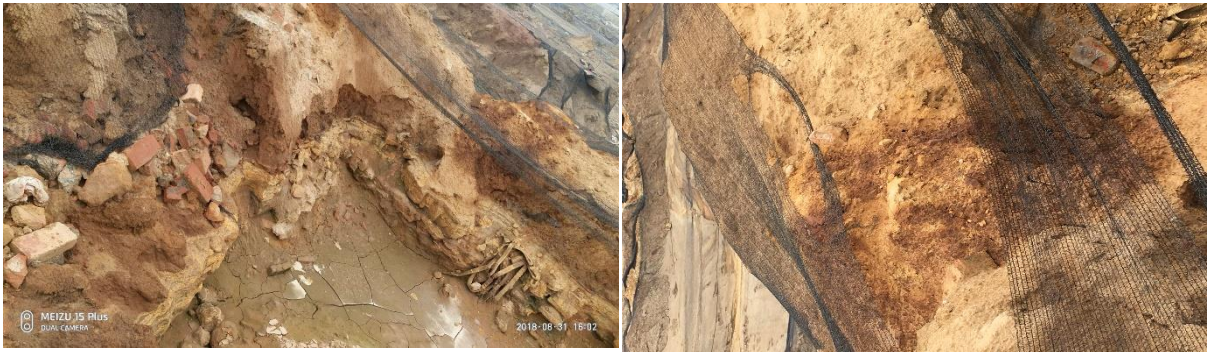
8月30日，河南省环保厅、郑州市环保局、管城区环保局领导在金盛项目现场巡查期间，发现原定修复范围外有部分土壤颜色异常。管城区环保局和业主单位非常重视，要求效果评估单位到现场进行踏勘，并现场取样进行分析。

修复范围外局部区域土壤颜色异常

效果评估单位到现场进行了实地踏勘，并根据现场情况制定了取样和检测方案，于9月5日对土壤颜色异常区域（1个样品）、土壤颜色异常区域侧壁（1.5米、3.5米）和周边堆存土壤（1个点）进行了现场取样，9月6日-9月25日，在实验室对pH、砷、六价铬、铜、铅、镍、锌、汞等8项指标进行分析测试，同时以《土壤环境质量建设用土壤污染风险管控标准（试行）》进行了校核。

考虑到土壤不均质性，不排除该地块其他区域土壤还存在潜在污染，建议对地块开发做好技术交底，向后续土地使用方明确场地原污染类型、修复因子、修复区域及深度等相关内容。在该地块房建施工过程中，如果发现疑似污染土或其他危险废物类物质，建议立即停止施工，报告当地环境保护主管部门，按《污染地块土壤环境管理办法（试行）》、《河南省污染地块土壤环境管理办法（试行）》及相关技术导则、规范要求处置。
