郑州金盛热镀锌钢管有限公司 场地环境修复项目污染土壤治理与修复效果 评估报告

建设单位：郑州市鼎城置业有限公司

报告编制单位：河南和阳环境科技有限公司

2018年11月

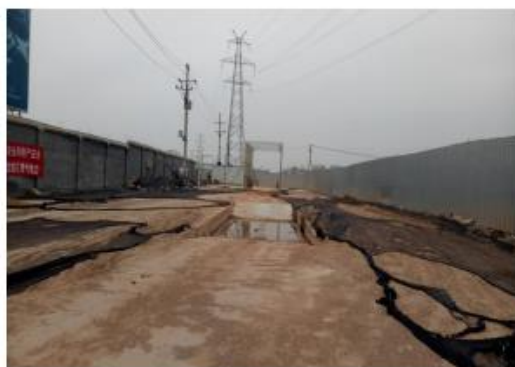
所在商城苑开发地块车辆冲洗设施
