郑州金盛热镀锌钢管有限公司 场地环境修复项目污染土壤治理与修复效果 评估报告

建设单位：郑州市鼎城置业有限公司

报告编制单位：河南和阳环境科技有限公司

2018年11月

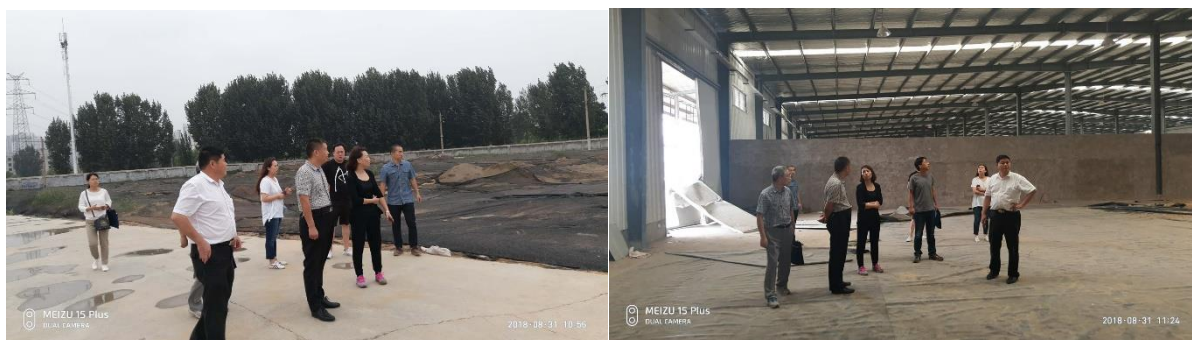
8月30日，河南省环保厅、郑州市环保局、管城区环保局领导在金盛项目现场巡查期间，发现原定修复范围外有部分土壤颜色异常。管城区环保局和业主单位非常重视，要求效果评估单位到现场进行踏勘，并现场取样进行分析。

省市区环保局领导现场视察

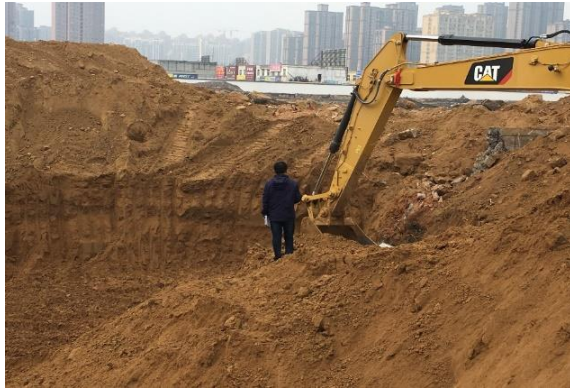
基坑清挖

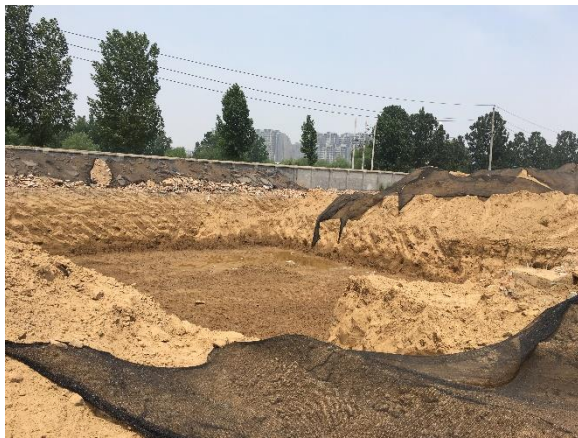
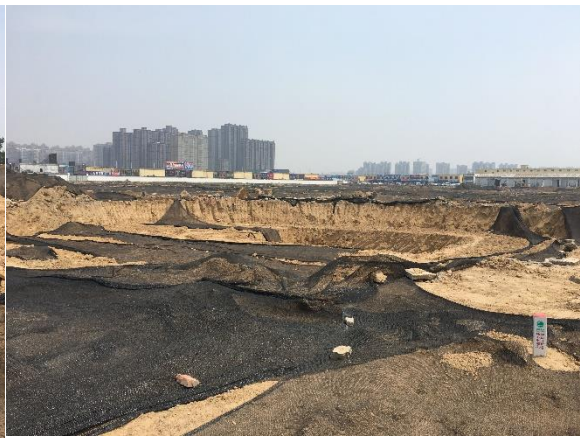
污染土清挖后现场基坑

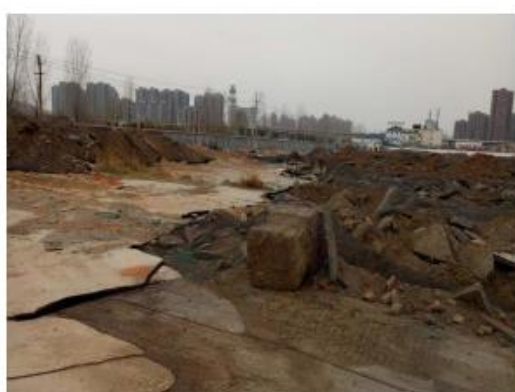
污染地块东侧情况

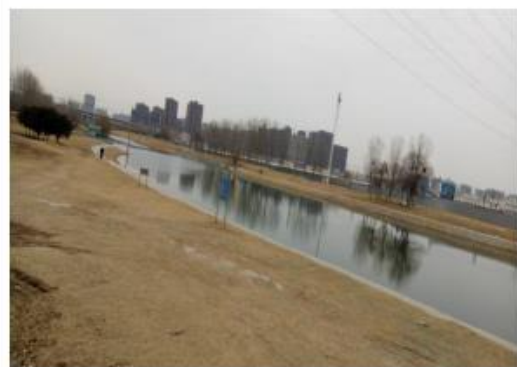
西侧十八里河
